AGRUPACION TRAFICO GUARDIA CIVIL SUBSECTOR DE CANTABRIA PLANA MAYOR - ATESTADOS SANTANDEI

C R O Q U I S

Correspondiente al accidente de circulación ocurrido sobre las 15:00 horas del día 11-08-2008, en los accesos al Centro Comercial Bahía de Santander, desde el vial de enlace del mismo con el km. 1.900 de la S-10 (Santander-San Salvador), consistente en la colisión múltiple entre los vehículos Renault Clio 3084-BZH, Mercedes 300-s-0123-1, Opel Astra 6496-CKS y Audi A-3 4982-FSN, resultando del mismo DOS HERIDOS LEVES, DOS ILESOS Y DAÑOS.

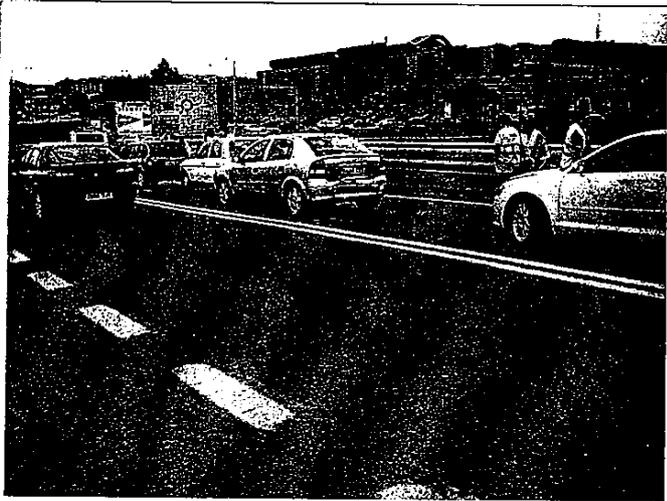
VISTA GENERAL

De la posición final de los vehículos.

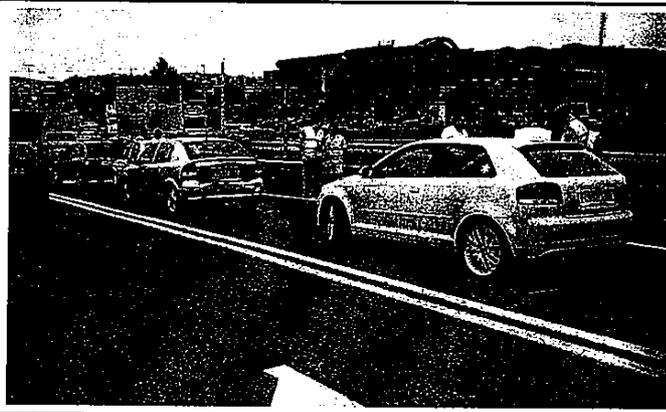
VISTA GENERAL

Complementaria de la anterior.

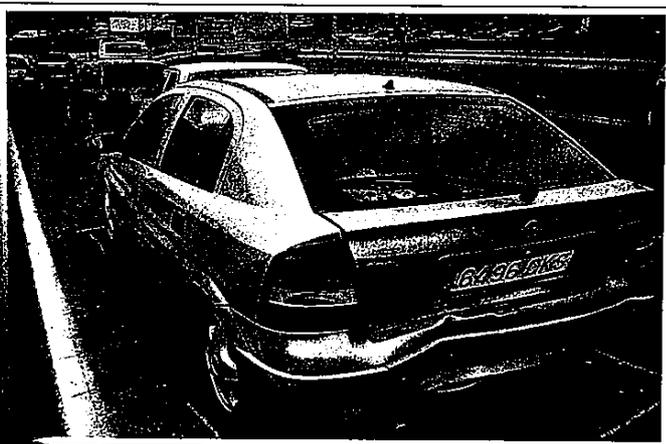
VISTA GENERAL

Complementaria de la anterior y de los desperfectos del Opel en su parte posterior, por la colisión del A-3

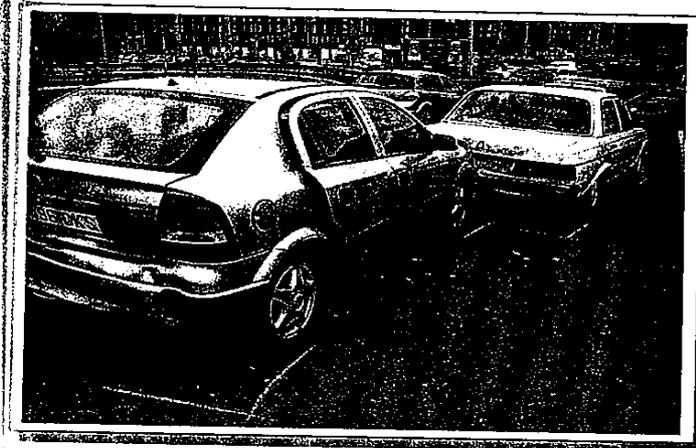
VISTA GENERAL
Complementaria de la anterior.

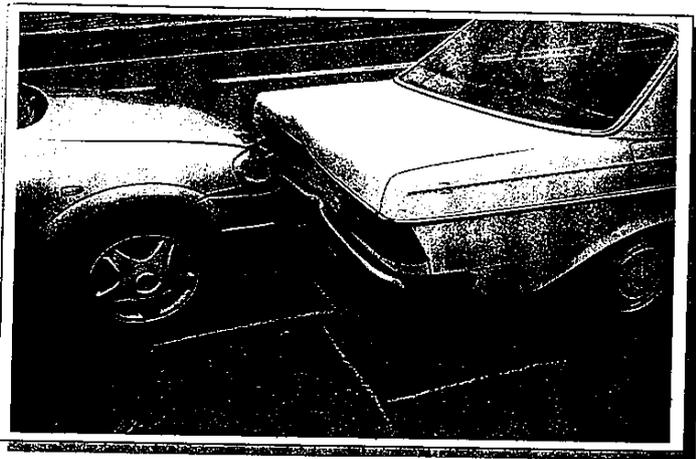
VISTA GENERAL
De la posición final del Astra y del Mercedes, así como la zona de contacto y máxima incidencia entre ellos.

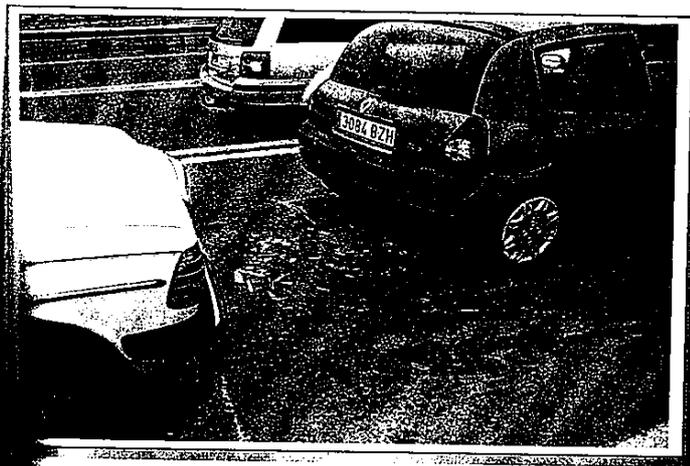
VISTA GENERAL
De la posición final del Clio y del Mercedes, con restos de cristales pertenecientes al Mercedes y de líquidos correspondientes a los órganos motor del Astra.

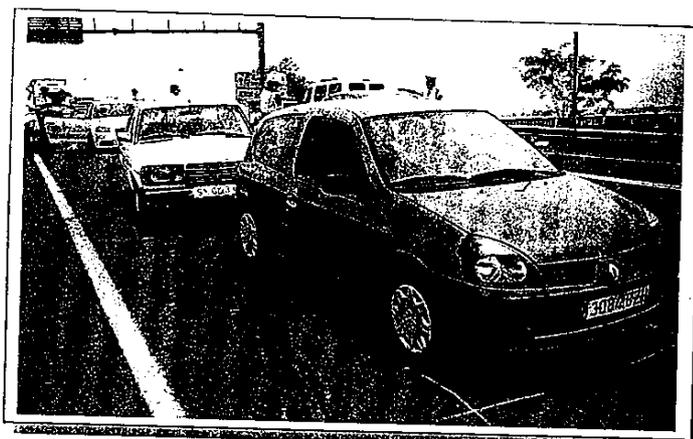
VISTA GENERAL
De la posición final de los vehículos desde el sentido contrario al de circulación.

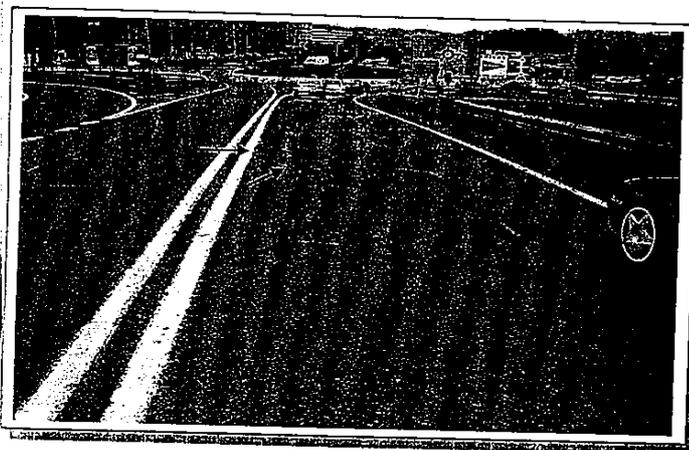
PANORAMICA
De la zona del accidente, una vez retirados los vehículos y siendo marcadas las posiciones finales, con indicación del frontal del A-3 y la zona de pérdida de líquidos del Astra.

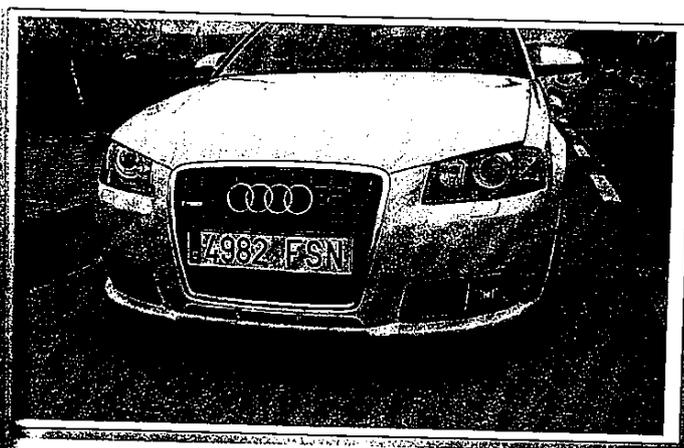
VISTA GENERAL
De la zona de desperfectos del A-3, siendo más notable en el lado izquierdo.

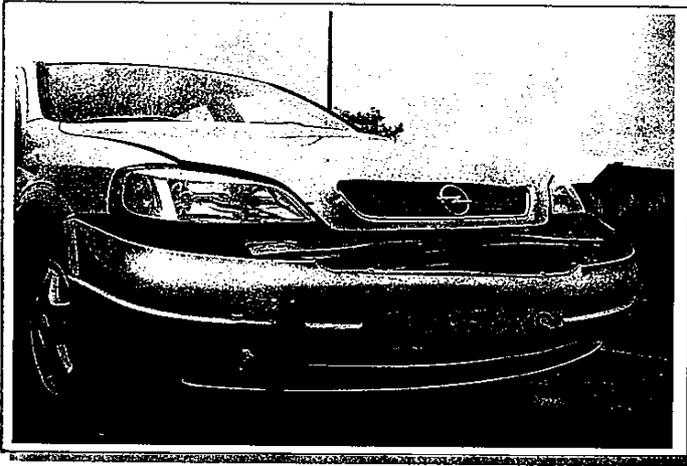
DETALLE
Complementario de la anterior.

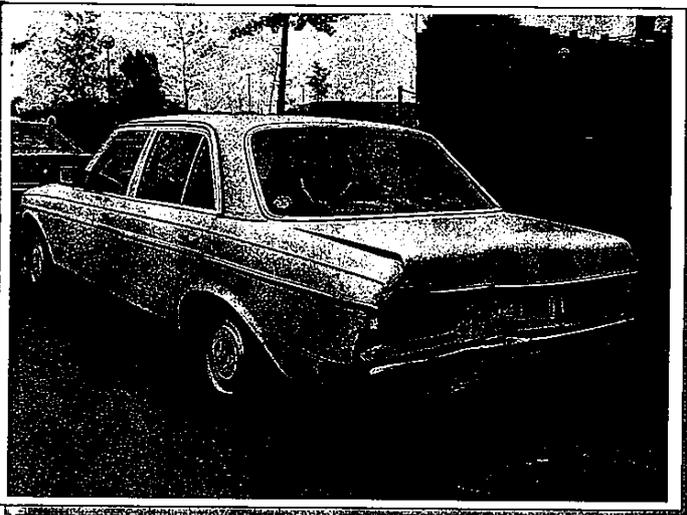
VISTA GENERAL
De la parte posterior del Mercedes, sobre la que recibe la colisión por parte del Astra.

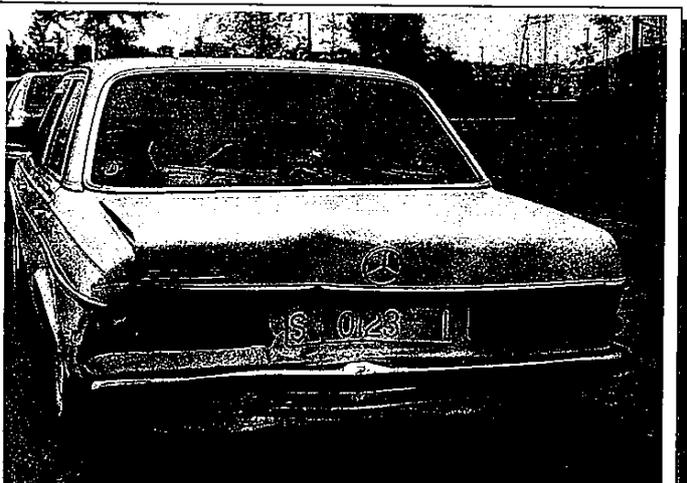
VISTA GENERAL
Complementaria de la anterior.

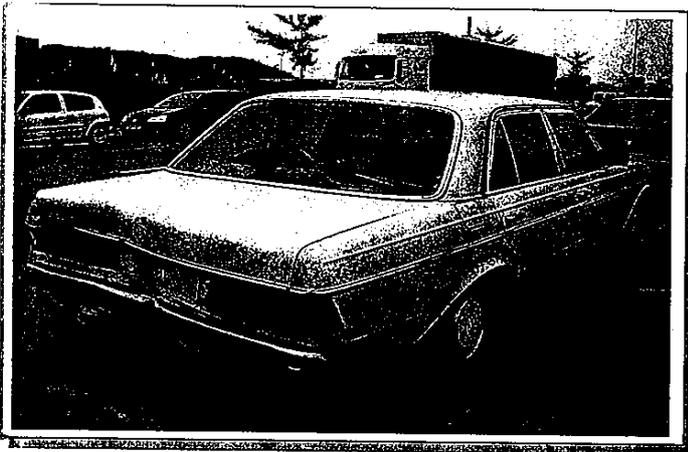
VISTA GENERAL
Complementaria de la anterior desde otro ángulo.

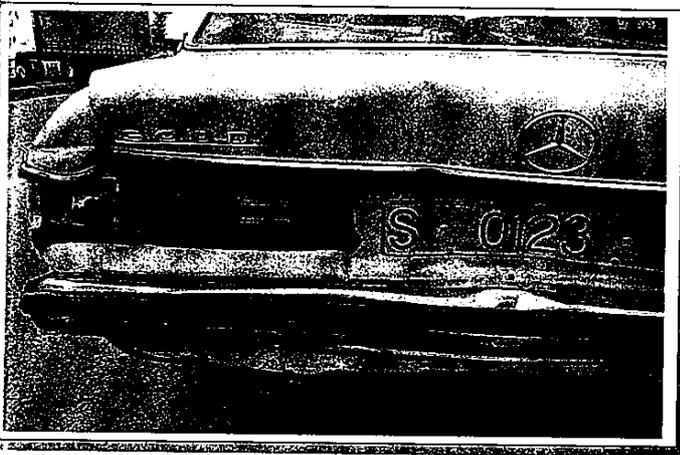
DETALLE
De los desperfectos del Mercedes, por la colisión directa del Astra.

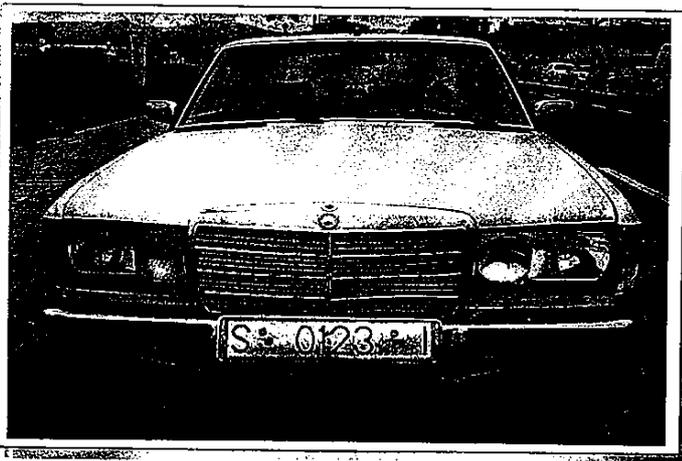
VISTA GENERAL
De los desperfectos frontales del Mercedes, centrado en su lado izquierdo.

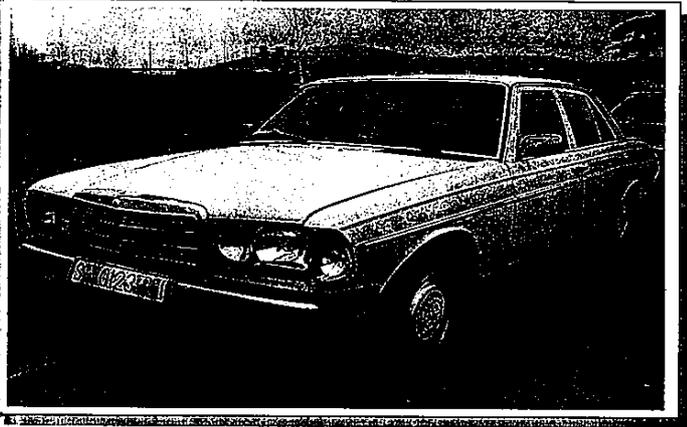
VISTA GENERAL
Del Mercedes desde otro ángulo.

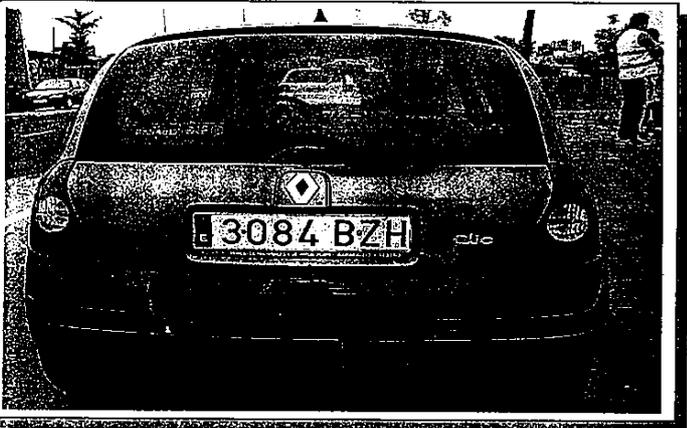
VISTA GENERAL
De los desperfectos del Clio.

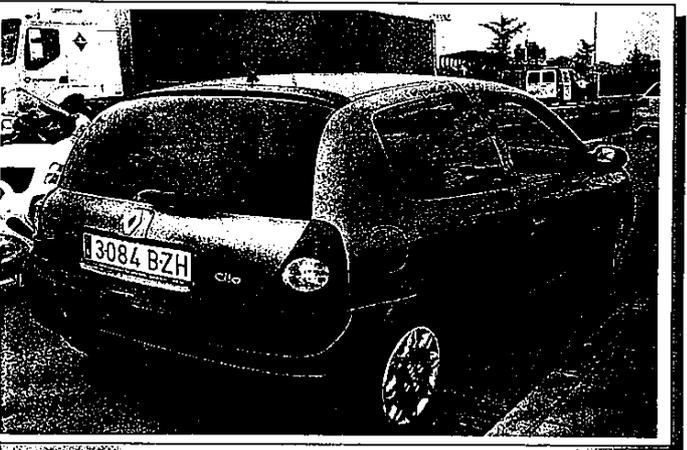
VISTA GENERAL
Desde otro ángulo de los desperfectos posteriores del Clio.

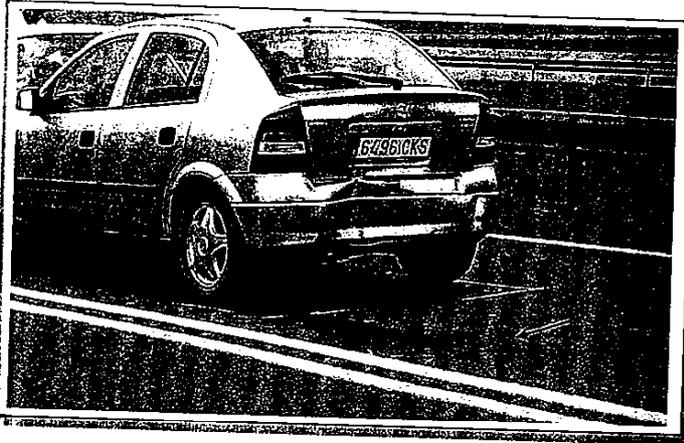
DETALLE

De la posición final del Astra y el inicio del punto de inicio de pérdida de líquidos de los órganos motores.

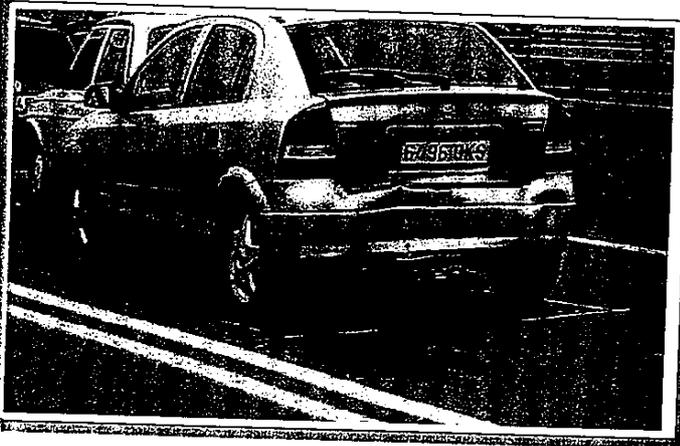
VISTA GENERAL

Complementaria de la anterior y de restos de cristales pertenecientes al mismo vehículo, en una posición muy posterior a la que ocupaba el frontal del vehículo.

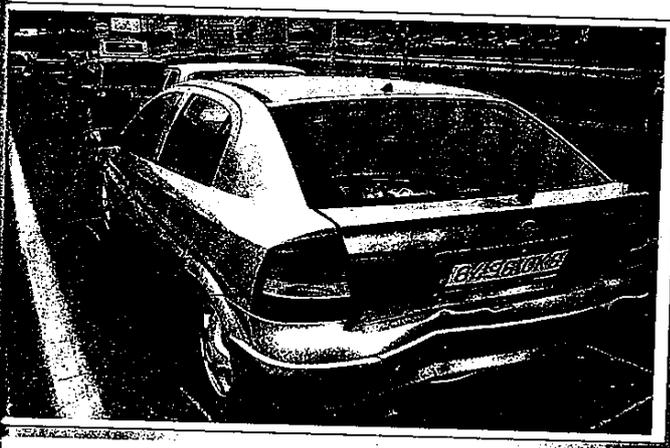
VISTA GENERAL

De la posición final del Astra y la de restos de cristales del frontal del vehículo.
